# Potvrzen výskyt slabého tornáda síly IF1 z večera 29. 6. 2022 u obce Sviny (západně od Veselí nad Lužnicí).

## Tisková zpráva ČHMÚ

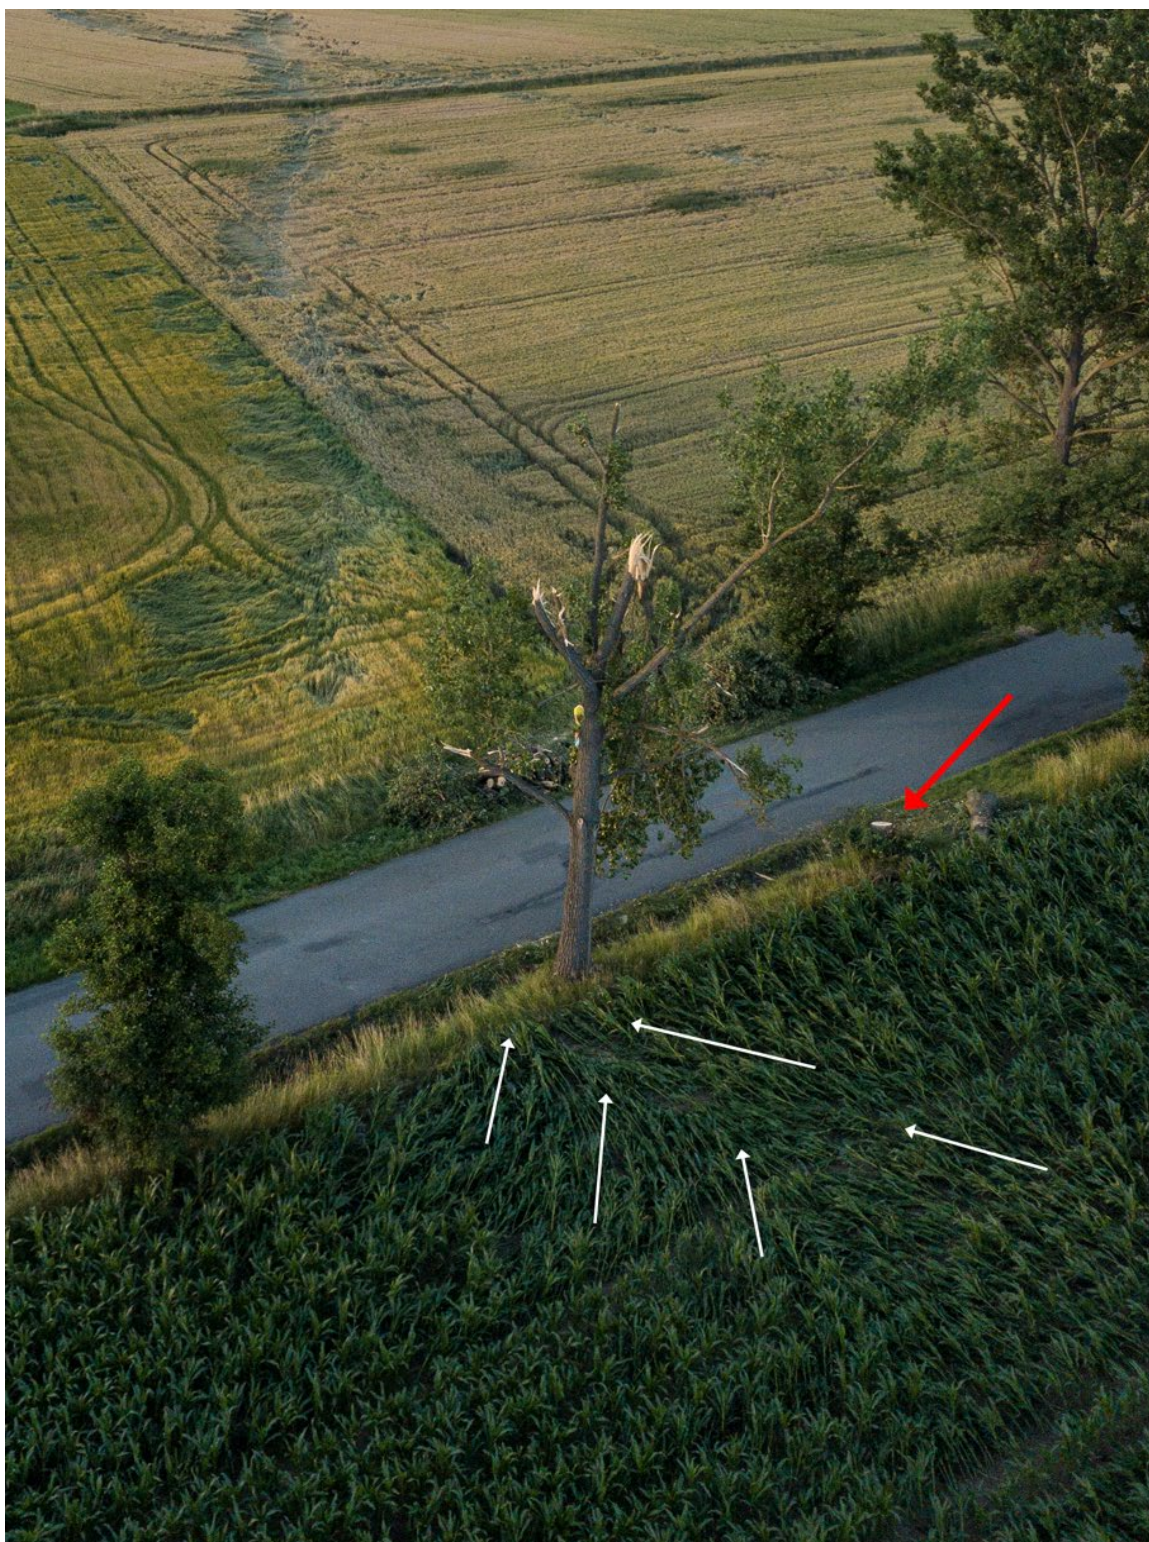
První stopy působení tornáda lze nalézt poblíž osady Kundratice, odkud vír pokračoval přibližně směrem k severu, kde překročil dvě silnice. Na druhé došlo k zasažení jedoucího auta a poničení dvou vzrostlých topolů, z nichž jeden byl vyvrácen (IF1) a u druhého došlo k výraznému olámaní větví koruny (IF1). Tornádo následně přes pole postupovalo k lesíku v katastru obce Borkovice, kdy ještě v polích před tímto lesem je patrná úzká dvojitá stopa. Na lesíku samotném, který leží přímo v dráze tornáda, ale nejsou patrné žádné větší škody - až na oškubání větví z horní části stromu (IF1) v severní části lesíku, od kterého vede opět úzký pruh polehlého obilí. Podrobnější ohledání lesíku nebylo provedeno, a tak je možné, že na něm došlo k více drobnějším škodám, jež jsme ale neřešili. V prostoru severně od lesíku je plocha uváleného obilí již větší a s ohledem na charakter uválení je pravděpodobné, že část škody na poli mohla být způsobena již spíše silným větrem v kombinaci se srážkami/kroupami. Hlavní pás uválení obilí má ale dobře patrný spirálovitý charakter. Tornádo následně zaniklo zřejmě u polní cesty za elektrickým vedením 110 kV, na kterém ale nejsou patrné žádné známky poškození.

*Pohled po směru pohybu tornáda, které ve velmi úzkém pásu poválelo obilí, ale také zničilo několik stromů u silnice mezi Sviny a Veselím nad Lužnicí. (Jeden strom má zničenou korunu a druhý, viz červená šipka, byl vyvrácen a následně již rozřezán.) Jedním ze znaků svědčících na vzdušný vír se silným savým efektem je sbíhavost polehaného obilí ke středu pásu, viz bílé šipky v kukuřici.  
Autor fotografie: Petr Augustin*

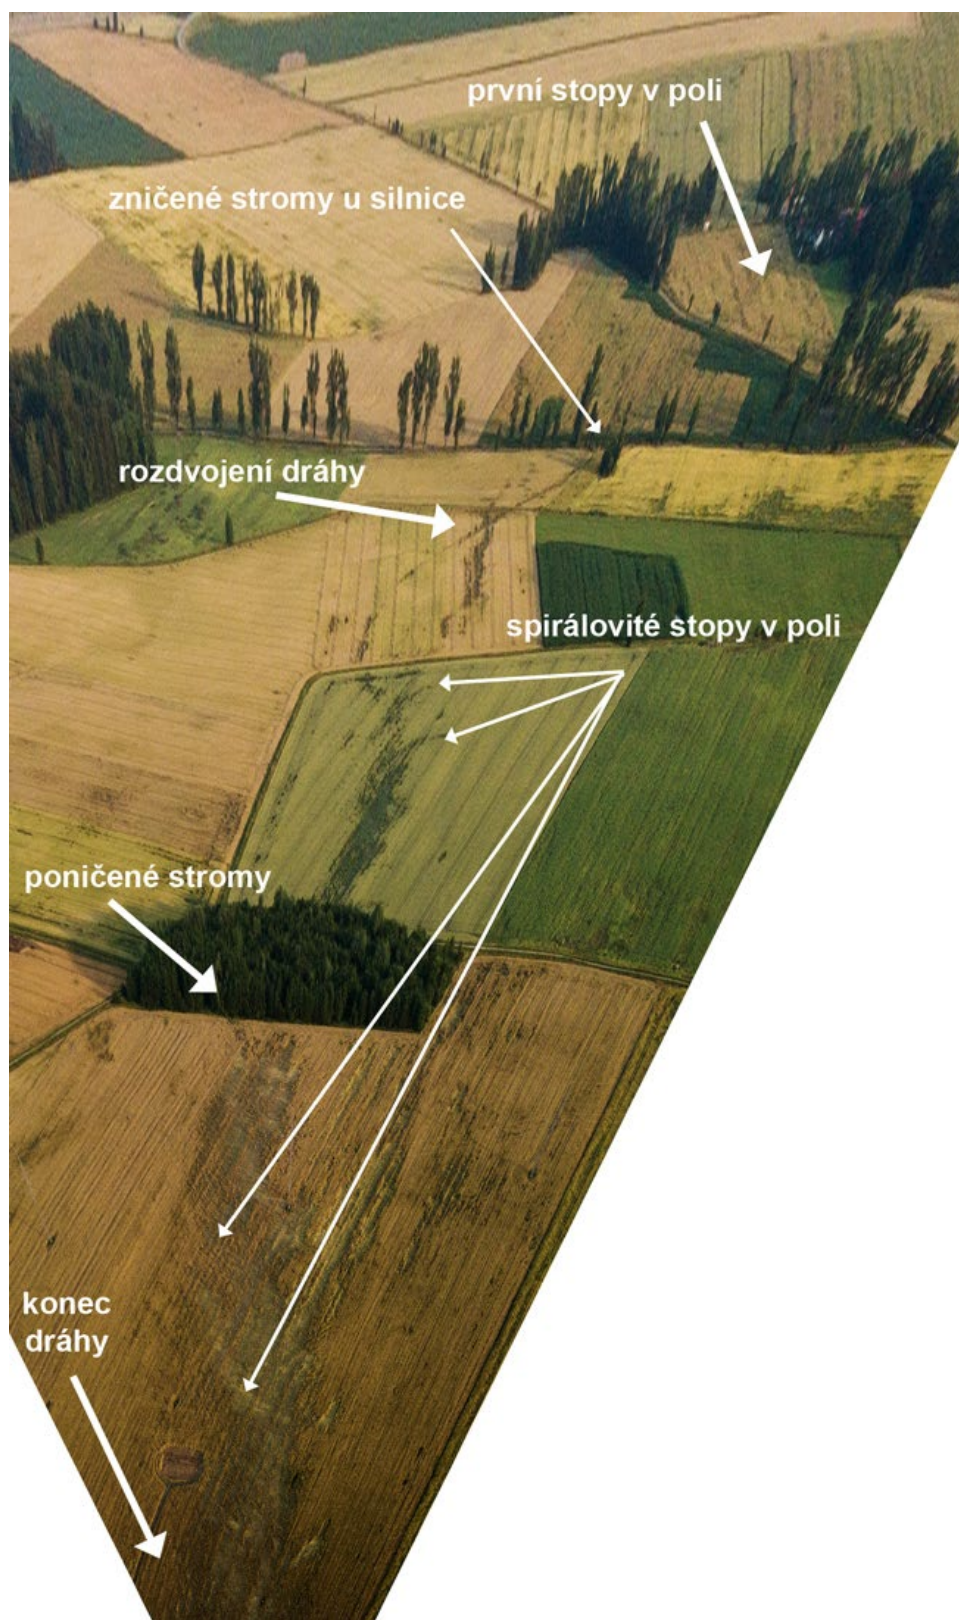
Snímek z dronu proti směru postupu tornáda ukazuje dobře patrnou úzkou dráhu jevu v poli. Snímek má výrazně upravenou perspektivu, a tak došlo ke zkreslení výšek objektů, které se zdají nepřiměřeně protažené na výšku. Autor fotografie: Petr Augustin

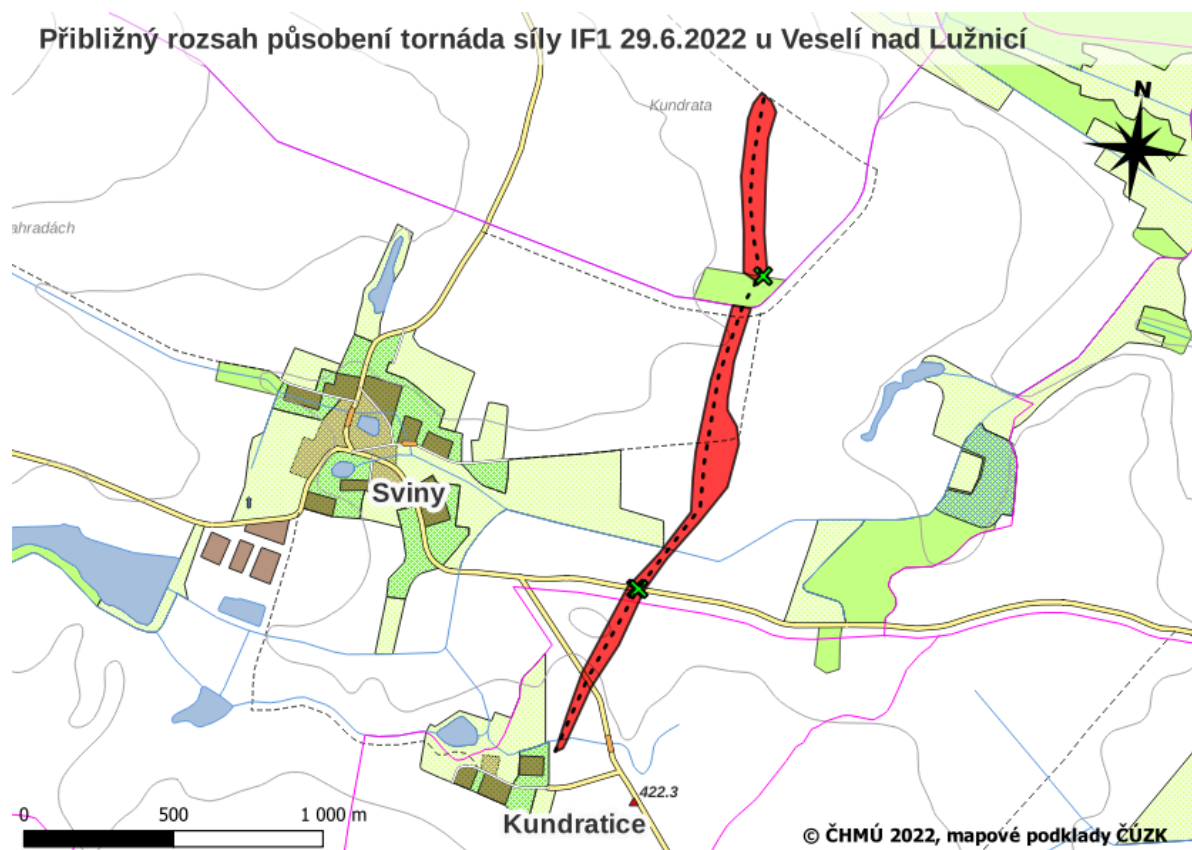
### Přibližný rozsah působení tornáda síly IF1 29.6.2022 u Veselí nad Lužnicí

Mapa přibližného rozsahu tornádem zasaženého území (červeně). Zelenými křížky jsou vyznačeny zjištěné škody na stromech, které posloužily k odhadu síly tornáda. Tornádo postupovalo k severu a zjištěná délka jeho pravděpodobné dráhy je přes 2,3 km.

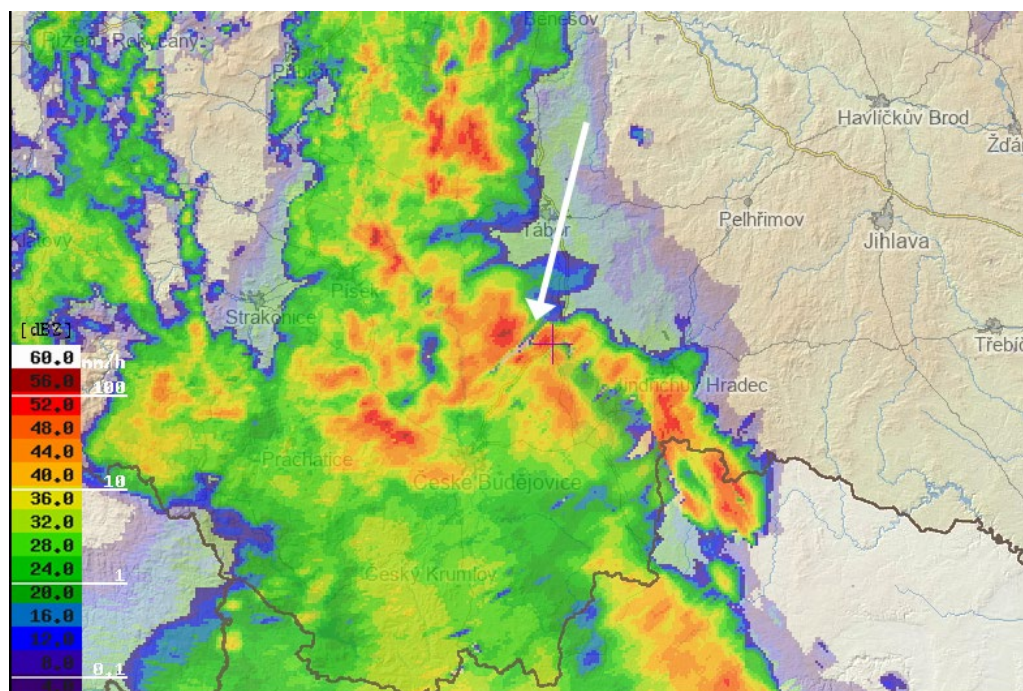
Radarový snímek z času 19:50 SELČ s vyznačeným místem výskytu tornáda bílou šipkou.
