Supercela a tornádo u Letovic 31. 3. 2023

První letošní tornádo bylo zaznamenáno již 31. 3. pod supercelou u Letovic. Podle rozsahu škod v krajině zjištěných terénním průzkumem mohla být jeho dráha až 4 km dlouhá, a to od obce Rudka po Lhotu u Letovic. Většina škod se vyskytovala v lesních porostech, Lhotu ale zasáhlo tornádo i v zastavěné části, hlavně na zahradách. Posouzením škod podle metodiky Mezinárodní Fujitovy stupnice byla určena kategorie tornáda v jeho počátcích na IF0+, v druhé polovině dráhy až IF1+. Rychlost větru v těchto kategoriích může být v širokém intervalu, průměrně se však uvádí 170 km/h právě pro kategorii IF1+.

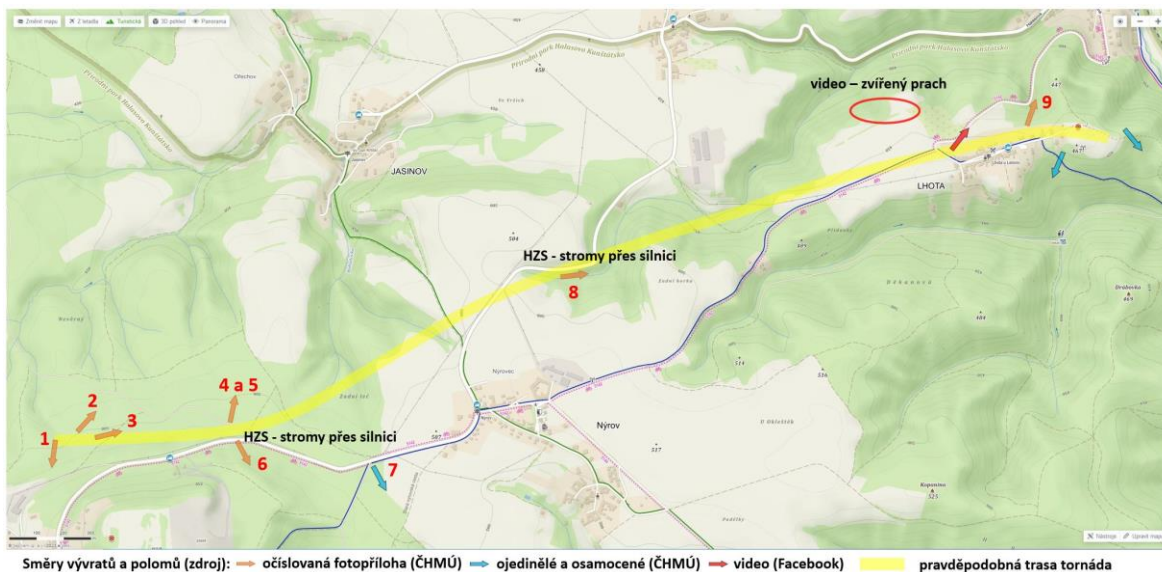
Obr. 3: Odhad trasy tornáda mezi Rudkou a Lhotou u Letovic se zaznačením směru vývrátů a polomů stromů. Mapový podklad: mapy.cz, zakreslil: Petr Münster.

Na západním konci obce v okolí vysílače na kótě 467 bylo objeveno několik jehličnanů spadlých přes lesní pěšiny, které podle čerstvých řezů kmenů pro zprůchodnění mohly souviset s pádem po průchodu mizejícího tornáda. Nasvědčuje tomu hlavně rozbíhavé položení kmenů (viz obr. 3), i když příčiny mohly být i jiné. Dále ve strmém, zalesněném svahu padajícímu k řece Svitavě nebylo možné určit původ pádu některých stromů. Vzhledem k zároveň slábnoucí mateřské bouřce, u které nad Letovicemi nebyla pozorována kondenzační nálevka nebo tromba, lze usuzovat, že tornádo zaniklo již ve Lhotě. Délka jeho celkové dráhy byla odhadnuta na 4 km, šířka pásu, kde se projevovala rotace vzduchu, mohla dosahovat až 500 m. Doba trvání (i podle rychlosti postupu bouře) byla cca 8 minut.

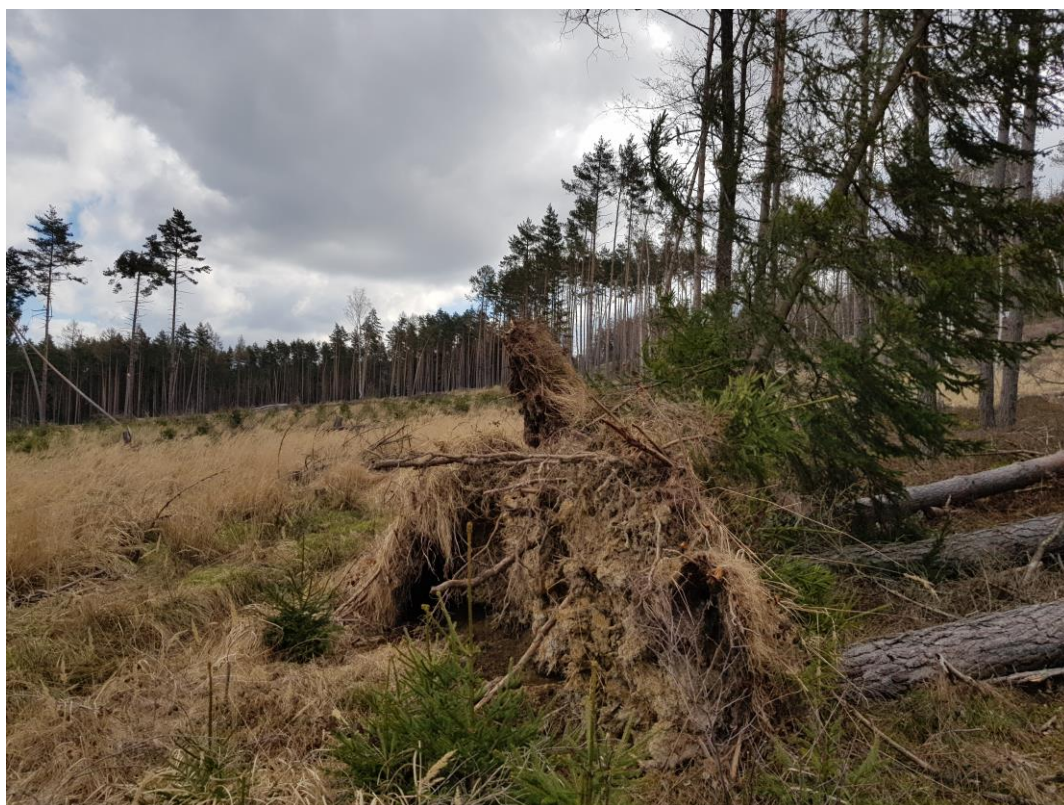
Foto 1: První zaznamenané vývraty borovic směrem doprava způsobila zadní část rotace tornáda, foto: Petr Münster.

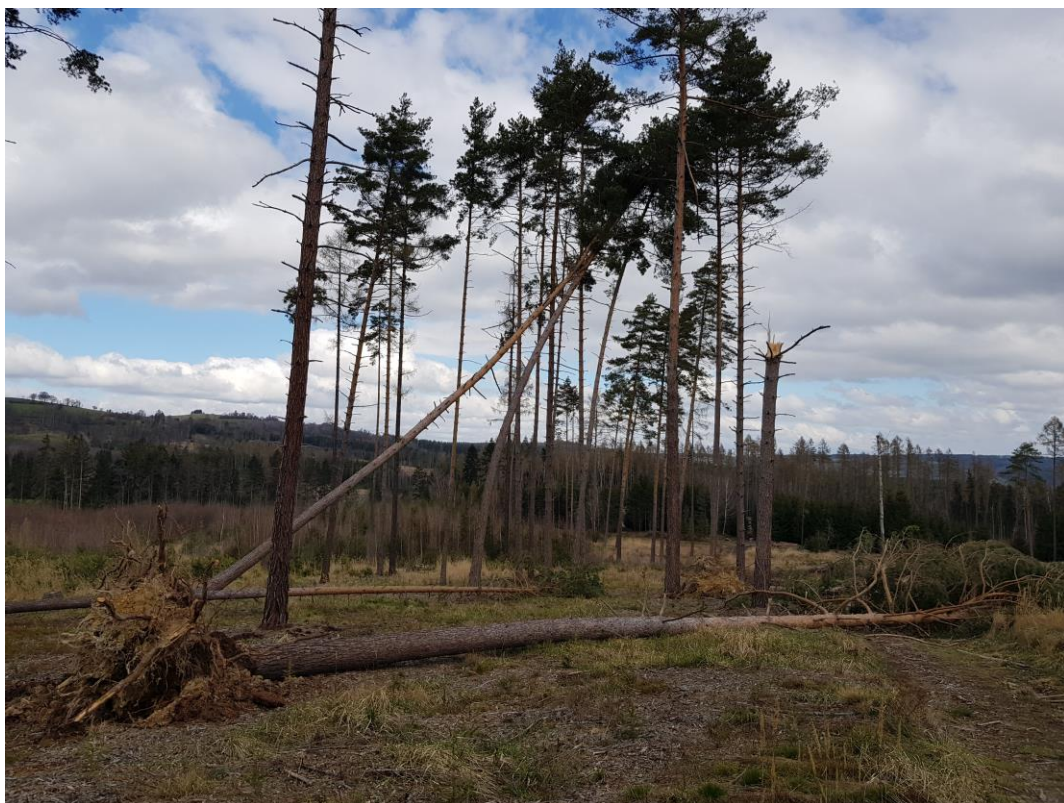
Foto 2: Vývraty solitérních borovic po směru tornáda mírně doleva způsobila přední část rotace tornáda, foto: Petr Münster

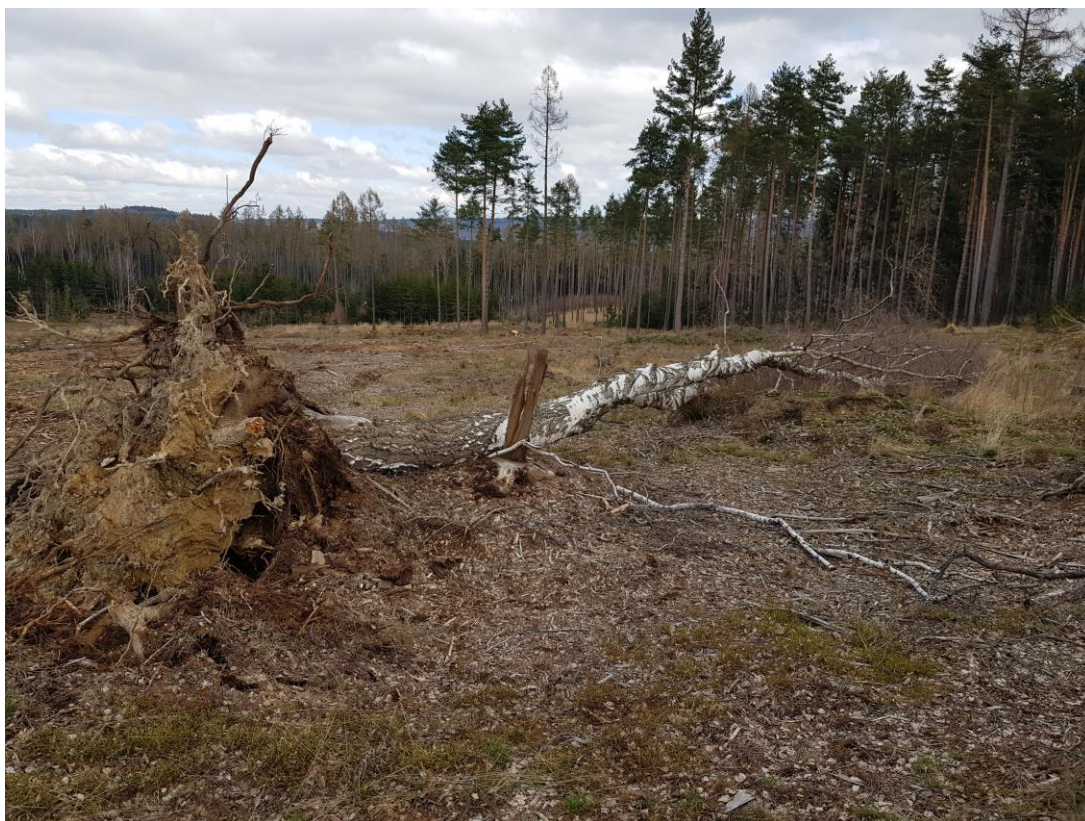
Foto 3: Vývrát břízy po směru na přední straně vzniklého tornáda, foto: Petr Münster.

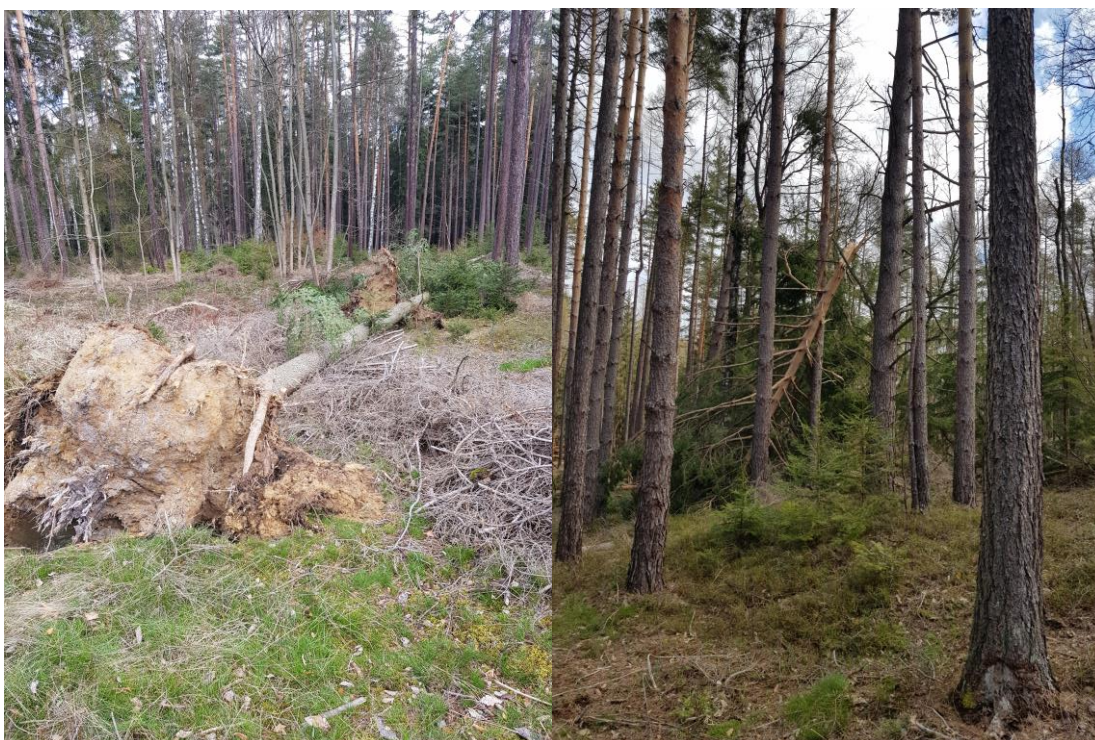
Foto 4 a 5: Vývrát smrku a zlomená borovice, oba případy směrem doleva na přední straně tornáda, foto: Petr Münster.

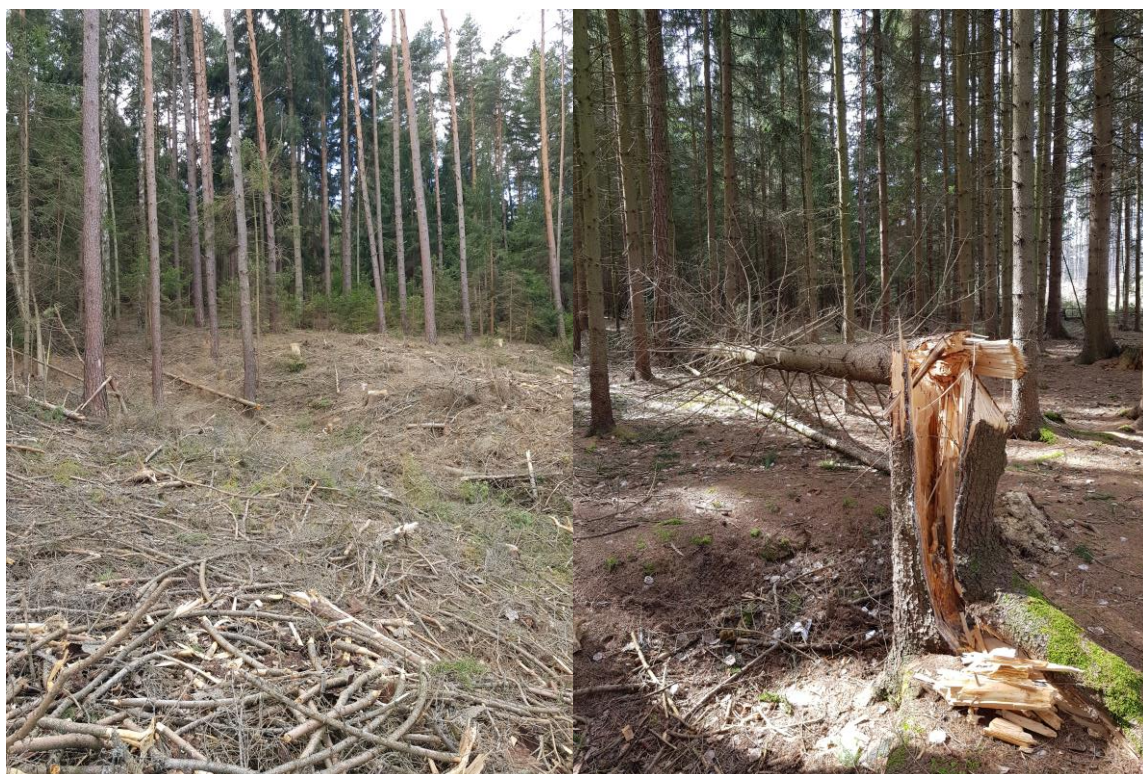
Foto 6 a 7: Zbytky stromů padlých vpravo od trasy tornáda, částečně přes silnici. Osamocený smrk zlomený směrem doprava asi 300 m od trasy tornáda, foto: Petr Münster.

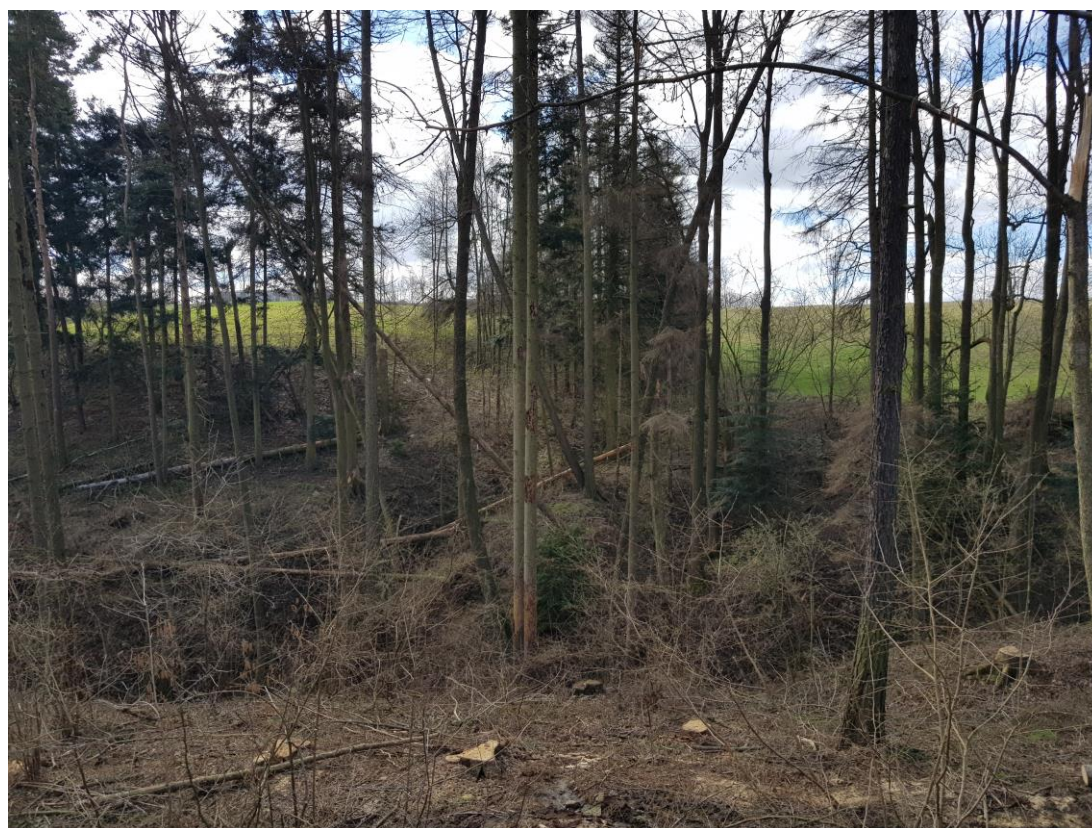
Další větší koncentrace polomů a vývrátů, převážně vzrostlých smrků (foto 8), se vyskytla u silnice do Zábłudova v údolí místního potůčku, kde byl zaznamenán výjezd HZS za účelem odklizení stromů přes silnici (ohlášeno 18:20 SELČ). V zalesněných svazích podél potoka pokračovala dráha tornáda směrem na Lhotu u Letovic. Podél cyklotrasy mezi poli na východě obce Lhota opět nebyly znatelné škody. Avšak na záběrech výše zmiňované kamery sledující zahradu ve východní části obce směrem na sever jsou patrné zvířené částice prachu, možná i pilin ze zpracování dřeva, z přibližně 250 m vzdáleného okraje lesa ještě před výskytem tornáda přímo na zahradě. Jedná se o zrychlené proudění vzduchu nasávaného do víru tornáda a demonstruje sílu proudění v širokém okolí samotného víru. Vír identifikovaný rotujícími předměty a prachem měl podle záběrů kamery odhadem 5 až 10 m v průměru. Právě na pozemku zahrady majitele kamerového záznamu byly vyvráceny některé vzrostlé ovocné stromy - opět z poměrně mokré a kypré půdy. Dráha tornáda pokračovala převážně po zahradách na severním okraji obce, kde převažovaly jen mírné škody po letících troskách. Poslední větší koncentrace škod na lesním porostu byla objevena v úpadu mezi zahradami a silnicí vedoucí do Letovic. Podle směru vývratu vysokých stromů (foto 9) se jednalo o přední stranu rotace, padající kmeny pravděpodobně jako domino poškodily níže stojící stromy, které již byly v době průzkumu zpracovány a odklizeny.

Foto 8: Polámané a vyvrácené stromy kolem silnice mezi Nýrovem a Zábludovem – po směru trasy, foto: Petr Münster.

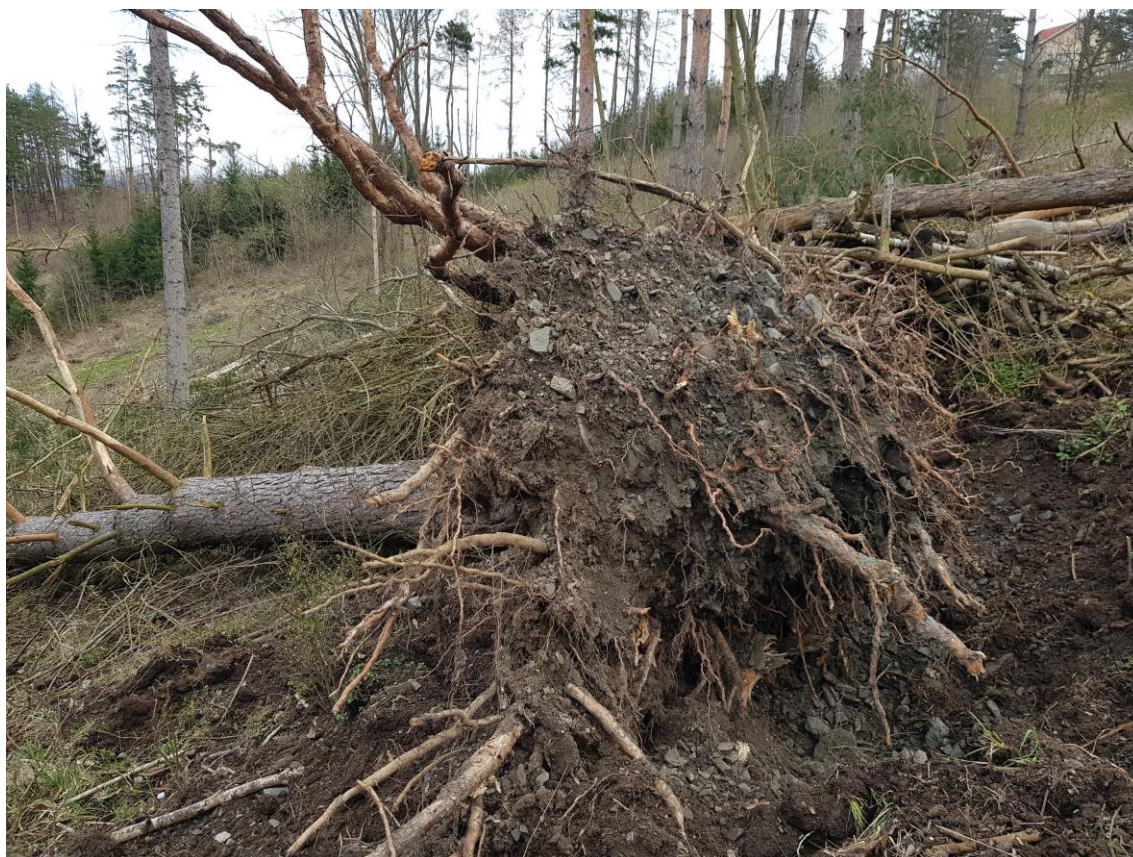
Foto 9: Vývraty na severním okraji zahrádek Lhoty u Letovic – a to směrem doleva na přední straně tornáda, foto: Petr Münster.
